Wellblech als Reifungsunterlage für geschmierte Käse

Bundesanstalt für Alpenländische Milchwirtschaft

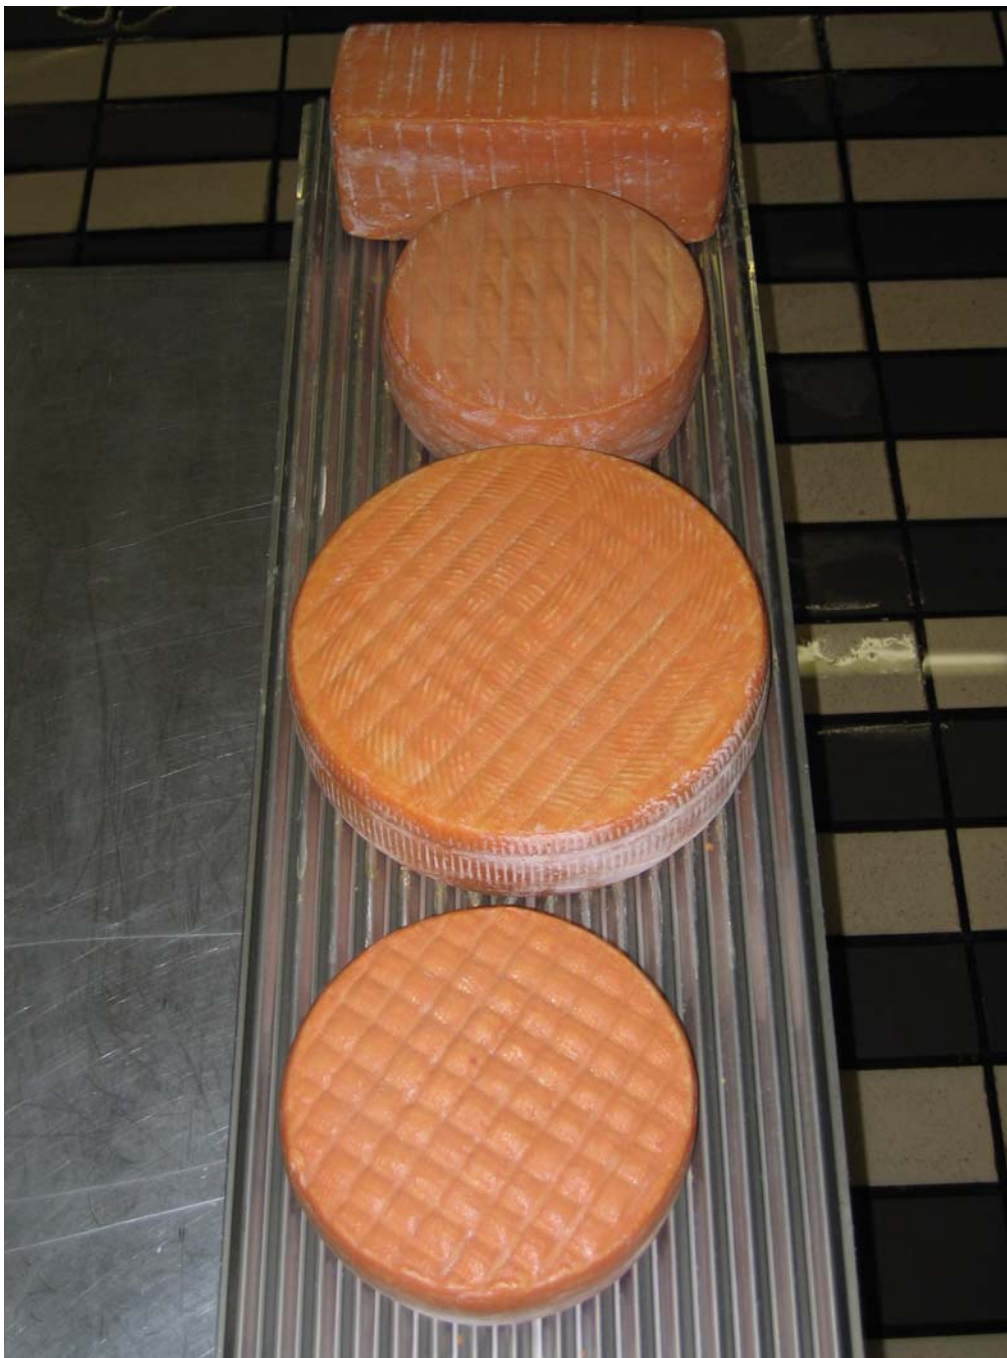
Abbildung 1

Weichere Käsetypen (Abbildung 1 und Abbildung 2) zeigen leichte Druckstellen, welche von den Auswölbungen des Wellbleches verursacht wurden. Diese Auswölbungen wirken sich jedoch nicht negativ auf die Schmiereentwicklung aus. Durch gezieltes Drehen der Käse während der Reifung kann eine quadratische oder rautenförmige Oberflächenstruktur erreicht werden.

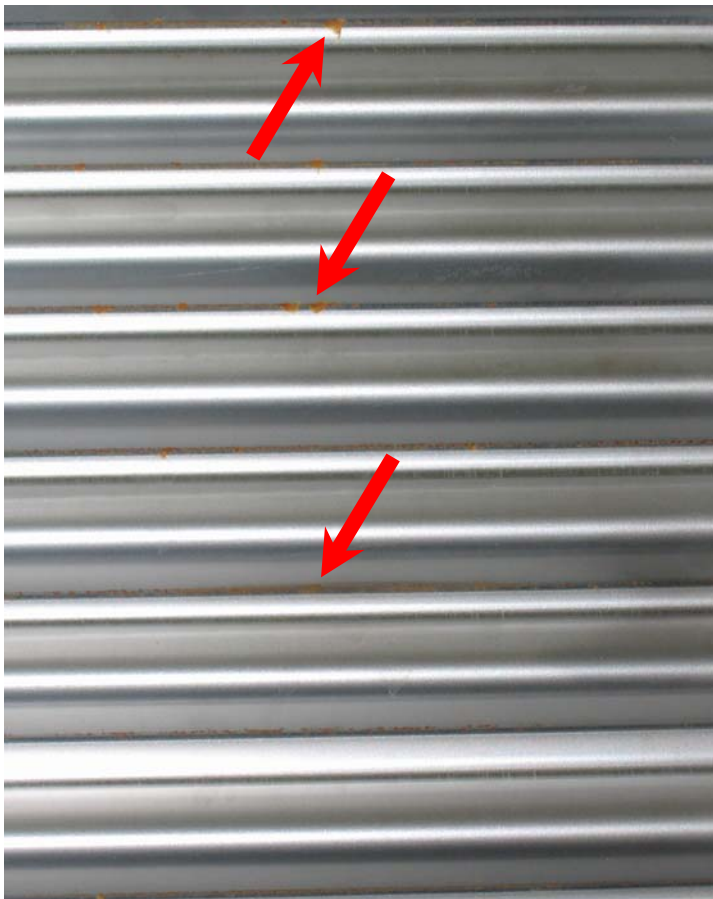
Abbildung 3

Während der Reifung der Käse konnte auch ein leichter Rostansatz (Abbildung 3) beobachtet werden. Der Eisenbestandteil des Rostes kann zu Verfärbungen der Käseoberfläche führen. Bei stärkerer Rostbildung wird auch die Oberflächenstruktur des Wellbleches zerstört. Dadurch ist eine entsprechende Reinigung und Desinfektion nicht mehr gewährleistet.

Bei der vorliegenden Untersuchung konnten auf Grund der nur einmaligen Verwendung der Wellbleche allerdings keine Verfärbungen beobachtet werden. Die Rostbildung erwies sich als oberflächlich, eine Aufrauung der Oberfläche wurde bei visueller Beurteilung noch nicht festgestellt.

Die Rostbildung kann durch Verwendung von höherwertigem Stahl vermieden werden.
